図一1 福島第一原発汚染水処理系

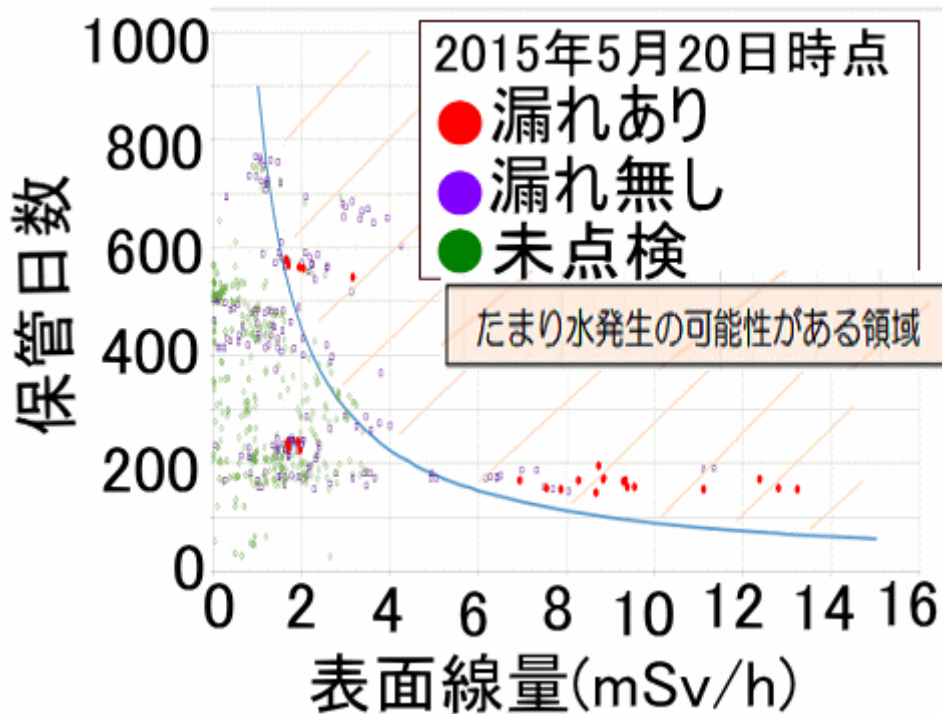
図一2 表面線量と保管日数により漏れ出す閾値

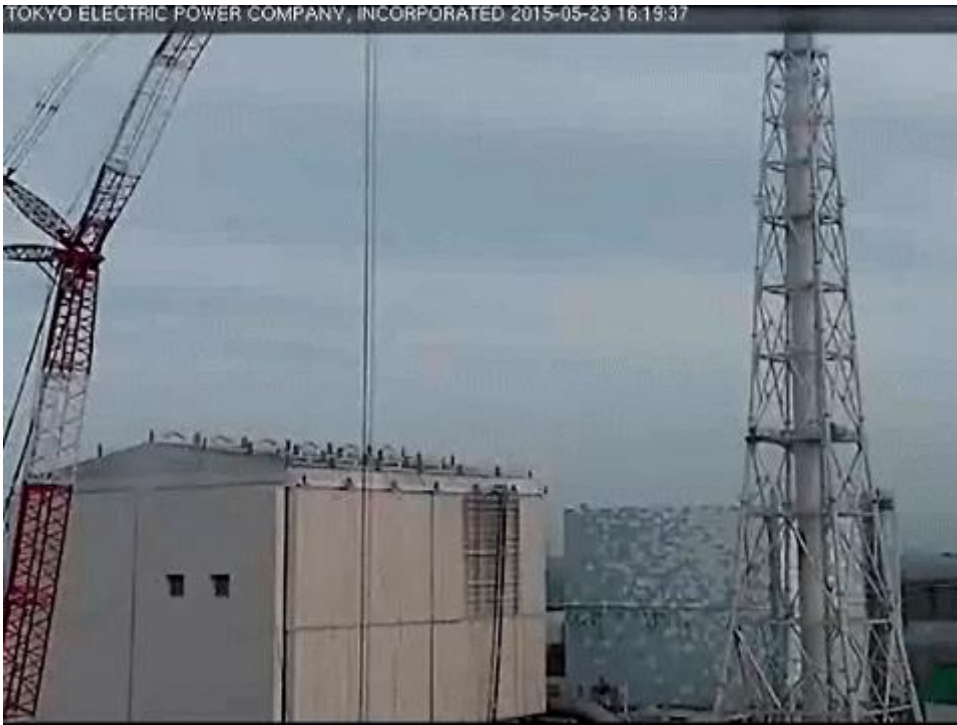
図一5 カバーに覆われた福島第一原発1号機

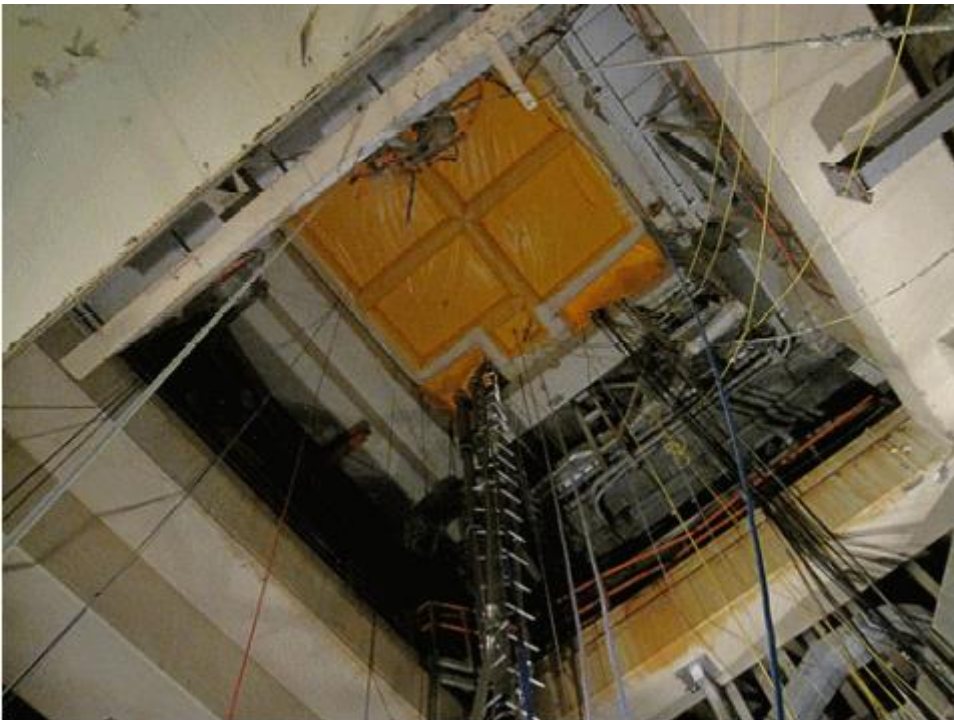
図一6 バルーン（覆い）取り付け時の状態

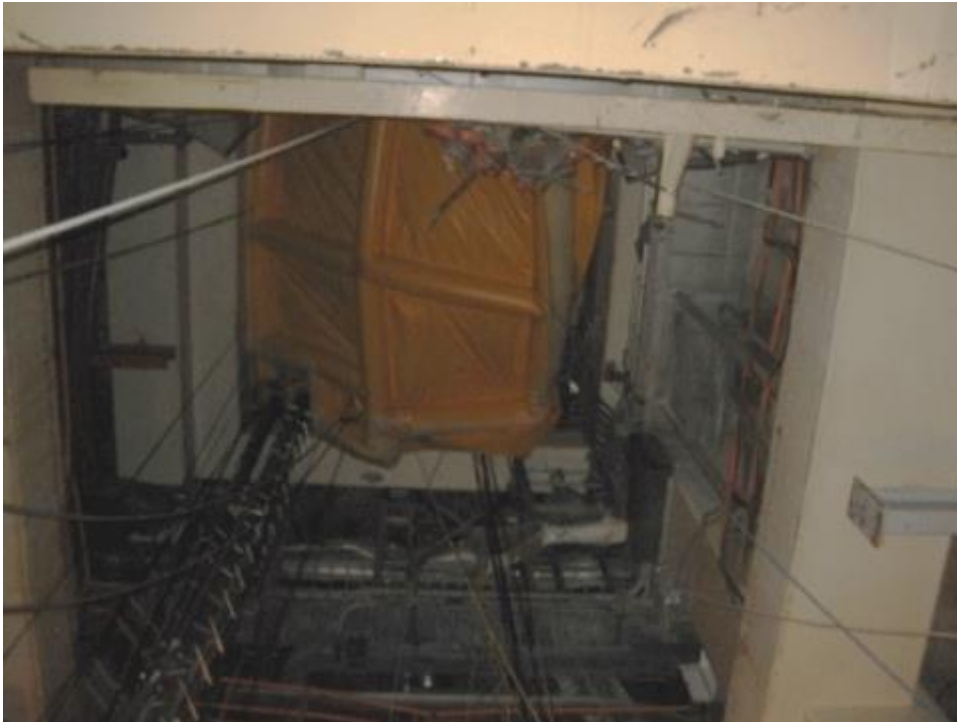
図一7 5月21日のバルーンの状態

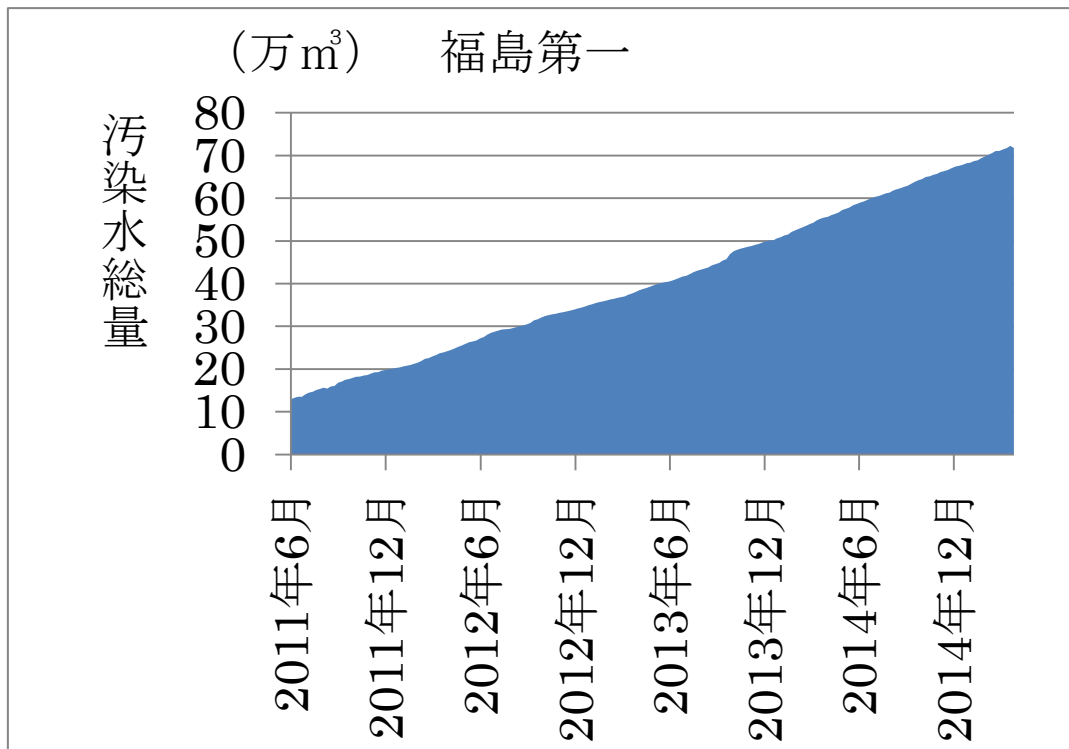
図一8 日々増え続ける福島第一の汚染水

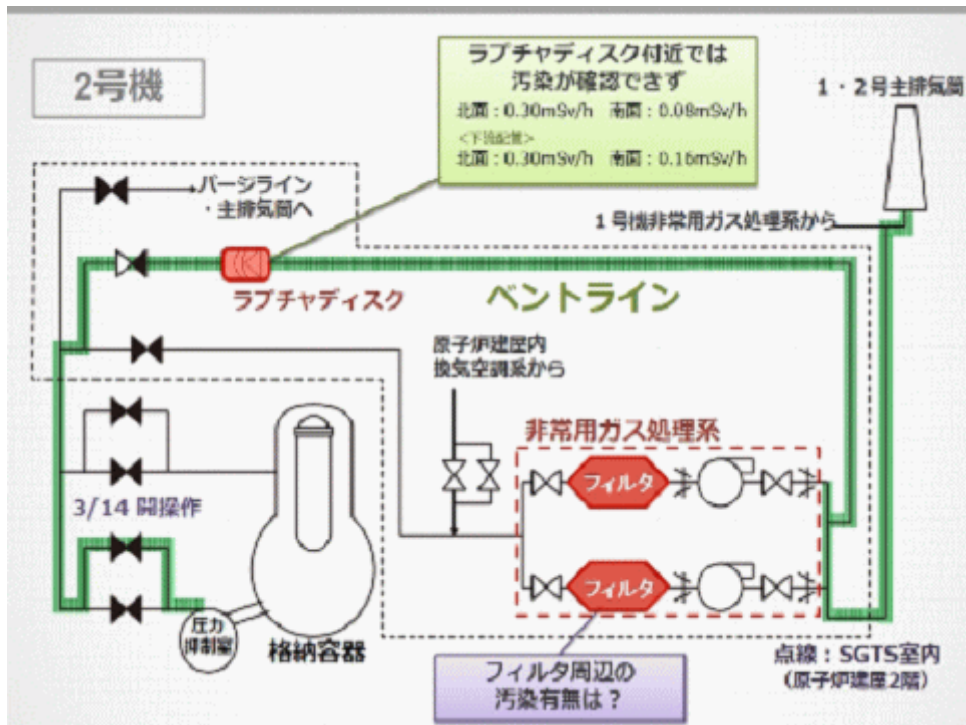
図一 1 3 ラプチャーディスクが汚染されていないとした東電

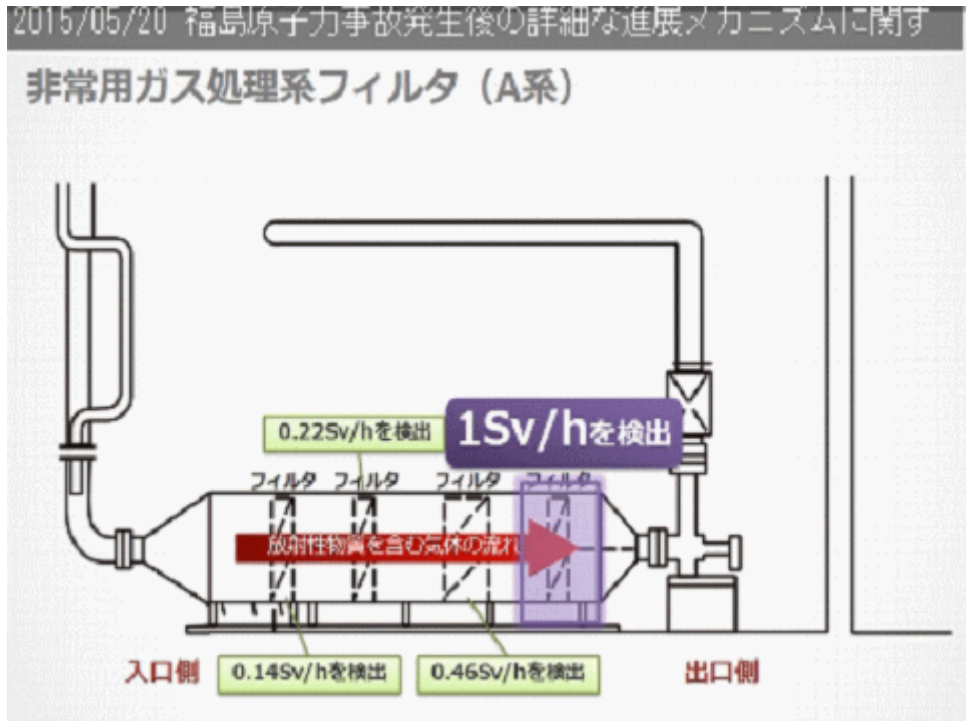
図一 1 4 フィルタは出口の方が放射性物質汚染が酷いとする東電
